UNE CHARPENTE ENTIÈREMENT DÉMONTÉE POUR SAUVER UNE TOUR

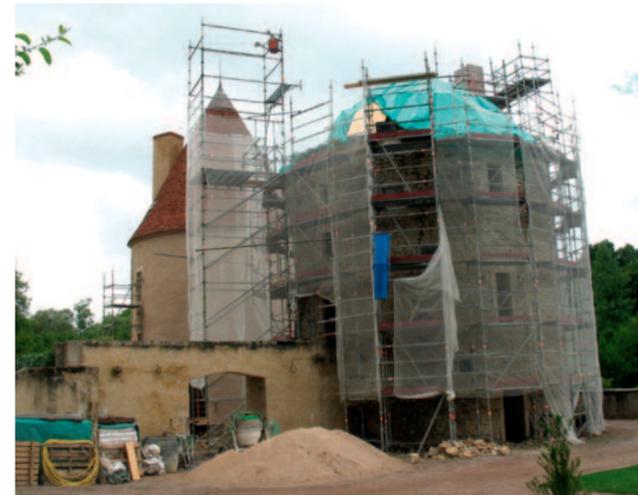
Gravement menacée par une charpente qui vrillait sur elle-même, l'une des tours détachées de Corbelin a nécessité une restauration intégrale. © Arnaud de Prémille

Des infiltrations d'eau et l'usure du temps avaient causé des dommages irréversibles sur l'ouvrage. Les pièces de la charpente en chêne étaient soit fragilisées, soit pourries et d'autres éléments avaient purement disparu. La structure de la charpente posait problème. Mal contre-

En 2008, l'entreprise de restauration Asselin, choisie par appel d'offres, a d'abord effectué sur place un relevé géométrique de toute la charpente avant de la déposer en prenant soin de numéroter les centaines de pièces qui la composent. Tous ces éléments ont ensuite été envoyés dans les ateliers de l'entreprise pour être réassemblés afin de mener à bien les restaurations nécessaires. Les bois anciens en état ont été conservés en priorité. Pour les pièces trop abîmées, l'entreprise a réalisé un travail d'enture, c'est-à-dire qu'elle a assemblé une pièce ancienne avec une pièce neuve. Enfin, les éléments inutilisables ou disparus ont été remplacés

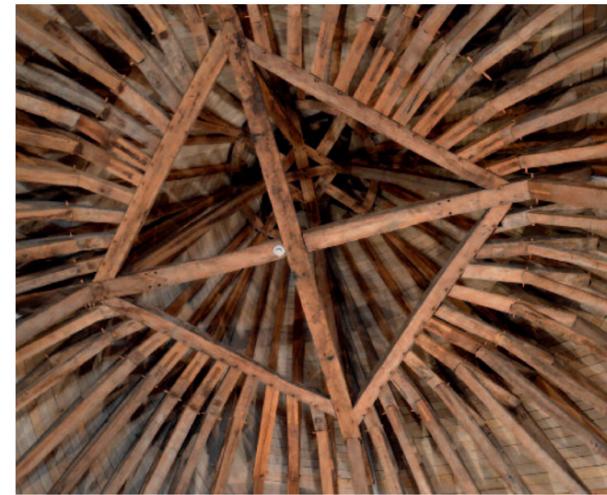
Près de 20% de bois de chêne neuf ont été intégrés. © Éric de Legge

par du bois neuf. En définitive, sur la charpente restaurée, près de 20% de bois de chêne neuf ont été intégrés.

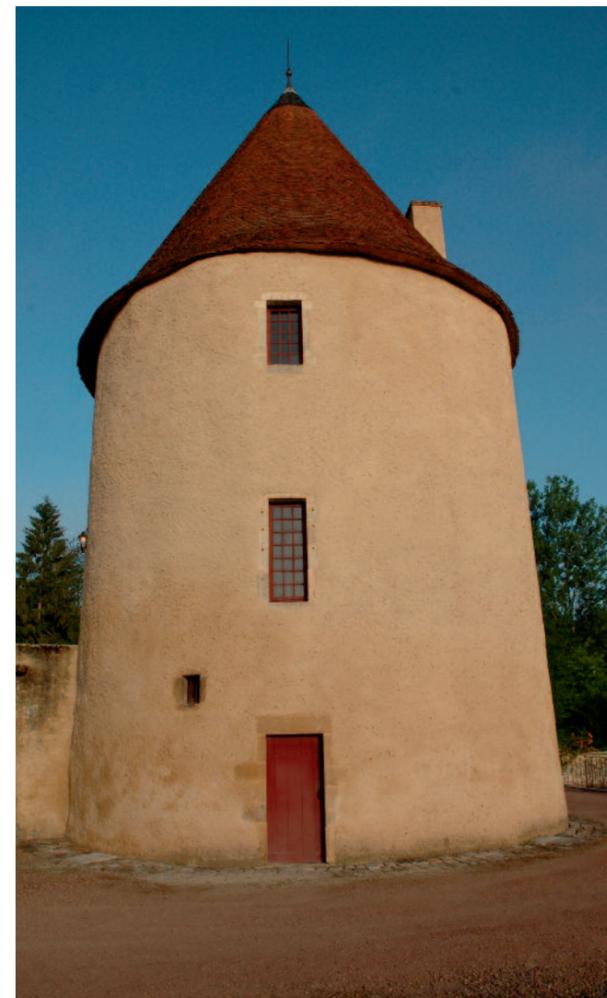
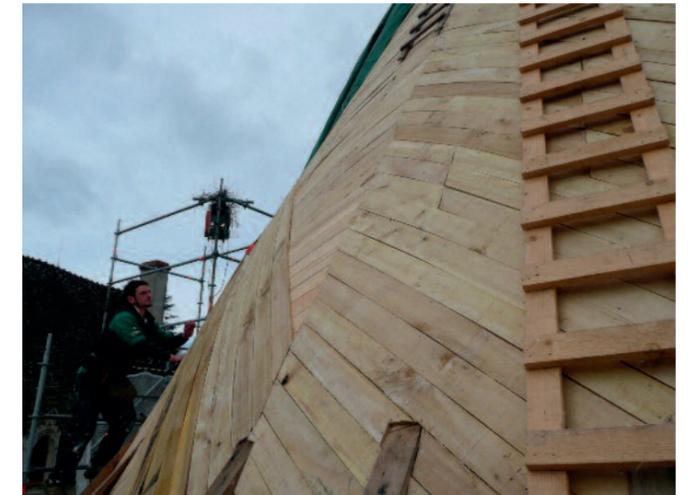
Les seuls travaux de charpente ont duré six mois. © Arnaud de Prémille

plus onéreuse, se souvient Gilles Peigney, mais elle a été la plus spectaculaire. À ce moment du chantier, nous nous sommes retrouvés avec des murs sans parements, de larges saignées en lieu et place des fenêtres, aucun niveau intermédiaire, ni charpente, ni couverture. La tour était une ruine. » Mais après six mois de travail, c'est une charpente saine et à l'authenticité préservée qui s'est élevée dans les ateliers de l'entreprise à Thouars. Elle a fait son retour en pièces détachées et a été réassemblée à Corbelin avec des méthodes traditionnelles. Une patine de chaux a été utilisée afin d'unifier les teintes de bois et aujourd'hui, ce formidable ouvrage est visible depuis un salon et ouvert à la visite.

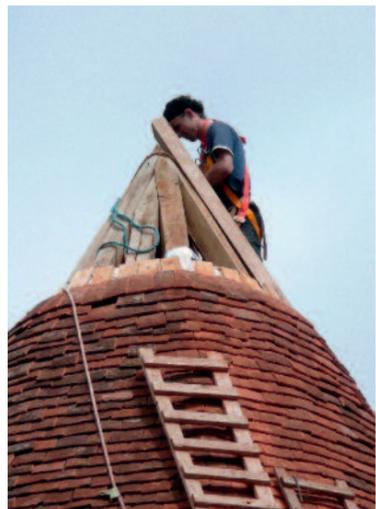
L'entreprise Asselin a assuré toute la restauration de la charpente. © Arnaud de Prémille
